Progetto: Pavia – I Monasteri Imperiali

Chiesa di San Salvatore

Rilievi radarstratigrafici

Ottobre 2017

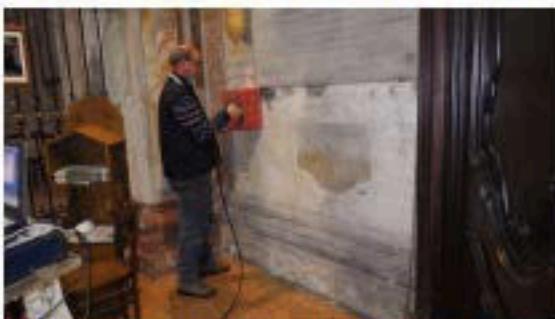
Fig. 13 Acquisizione radar della linea 1, controfacciata destra.

Per ogni controfacciata sono state registrate tre radarstratigrafie alle quote +0.60, +1.00 e +1.40 metri dal pavimento, per una lunghezza di circa 2 metri ciascuna. In Fig. 13 è visibile l'acquisizione più alta, mentre in Fig. 14 è ripresa l'acquisizione intermedia.

In Fig. 15 è possibile osservare i risultati ottenuti; particolarmente degna di nota è risultata essere la sezione radar “002 destra”, eseguita al di sopra della lapide murata visibile in Fig. 13, che mostra una forte riflessione di segnale.
